KARAYOLLARINDA HEYELANLAR VE ÇÖZÜM ÖRNEKLERİ

*Ninth Turkish Congress on Soil Mechanics and Foundation Engineering
21-22 October 2002, University of Anadolu, Eskişehir, Türkiye*

LANDSLIDES ON ROADS AND REMEDIAL MEASURES

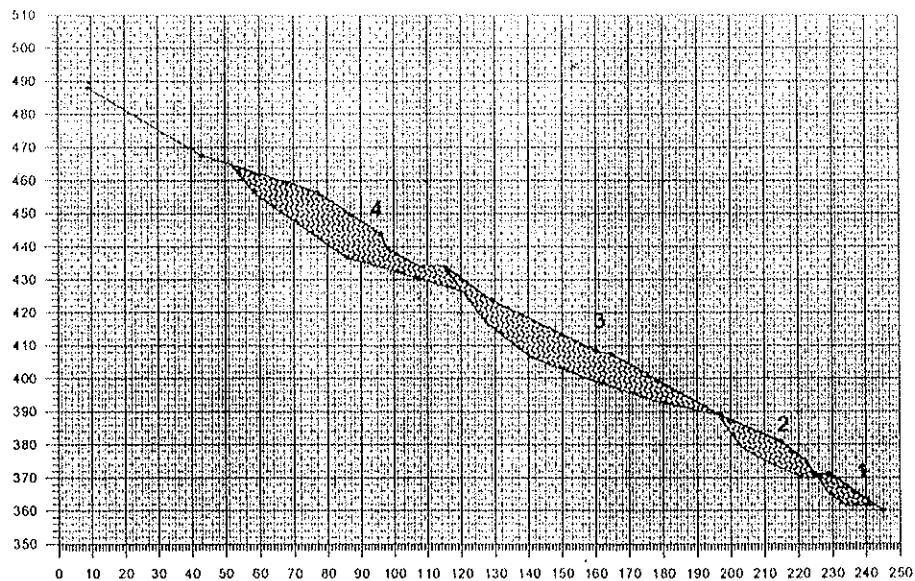
Şekil-2- Ucarı heyelani, heyelan mekanizmasını gösterir enkesit

4.1.3. Geoteknik Değerlendirme: Kalınlığı yaklaşık 12.0m. civarında olan ayrılmış killi şistler, pelitik şistlere göre daha ince malzemeden oluşmakta ve doğal rutubetleri pelitik şistlere göre daha fazladır. Ayırılmış killi şistler genelde SM,GM tipi geçirimsiz birimlerden oluşmasına rağmen siltli kil (CL)'e dönüşmüş killi mercekler içermekte ve hidrolojik bakımdan anizotropik bir yapı göstermektedir. Heyelanın meydana gelmesinde ana etken yüzeye yakın kesimde bulunan killi şistler içinde oluşan boşluk suyu basınçlarıdır. Sondajlarda gözlenen kayma yüzeyleri ve laboratuvar rezidüel direk kesme deneyi sonuçları esas olarak hareketin yağış etkisiyle yüzeye yakın bu suya doygun killi şist içinde kaldığını ve heyelanın killi şist içinde birbirini takip ederek tetikleyen dört ayrı heyelan bileşimi ile olduğunu göstermiştir. (Şekil-2)

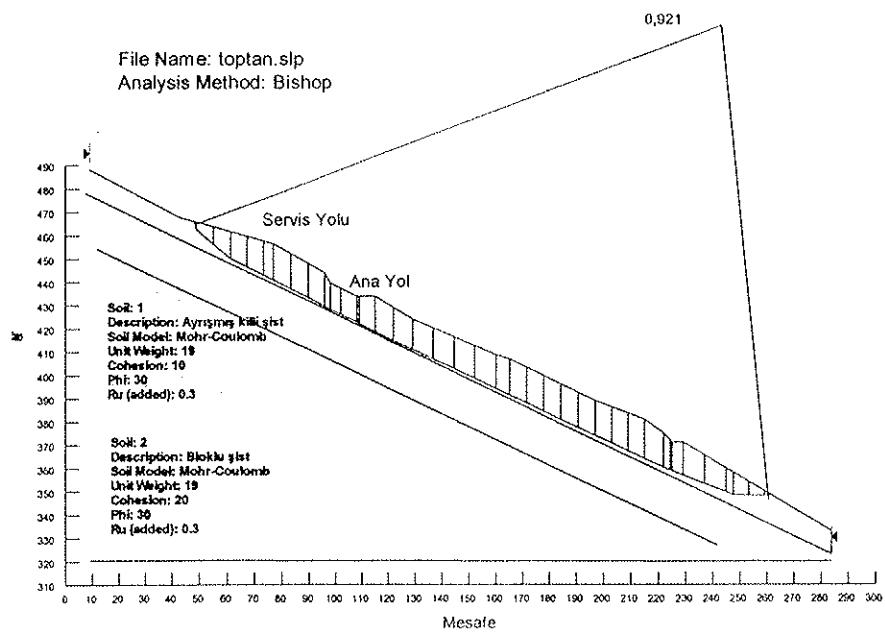
Şekil-3- Ucarı heyelani, geri analiz kesiti

Sebepleri ve meydana geliş biçimleri açısından birbirine benzeyen bu heyelnlarda tümünü içine alan tek kayma yüzeyi için; geri analiz yöntemiyle $GS=1.0$ civarında iken kayma yüzeyi dayanım parametreleri araştırılmıştır. Kayma dayanımı parametreleri ve su durumu geri analiz ve laboratuvar sonuçlarına göre $c=10\text{Kpa}$, $\phi=30^\circ$ ve $r_u= 0.30$ kabul edilerek çözüm çalışılmıştır.

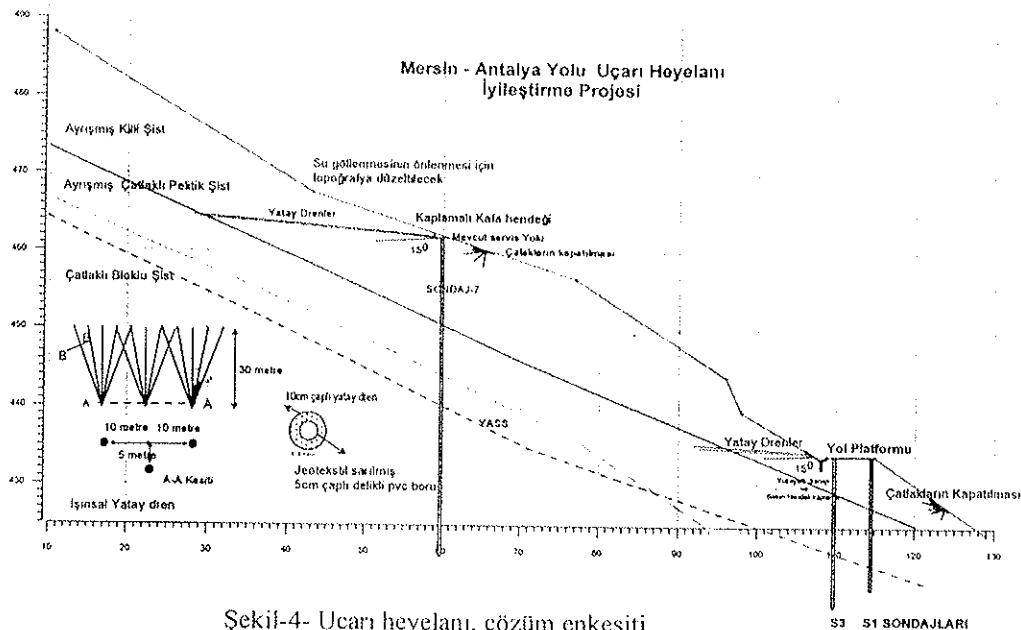
Şekil-4- Uçarı heyelani, çözüm enkesiti

Araştırma çalışmaları sonucuna göre yolun bulunduğu şev üstte kalınlığı 5m-12m arasında killi şist dolgu, killi şistin altında daha geçirimsiz pelitik şist ve en alta çatlaklı bloklu şistler bulunmaktadır. Yer altı suyu, orman yolunda 11.50m de, devlet yolunun bulunduğu kesimde 20 m de olup pelitik şist, bloklu şist temas yüzeyinde bulunmaktadır.(Şekil-4)

benzer problemler oluşabileceğinden mümkün olamamaktadır. Heyelanın meydana gelmesinde en önemli etken yüzey suları ve boşluk suyu basınçları olduğu için çözüm olarak drenaj tedbirleri ilk olarak araştırılmıştır. Heyelanlı kütle içerisindeki suyun drenaj tedbirleriyle alınarak uzaklaştırılması ve ru (boşluk suyu basıncı oranı) değerinin 0.10 mertebelelerine düşmesi halinde istenilen güvenlik sayısı ($GS > 1.3$) elde edilmiştir. Drenaj tedbiri olarak heyelanlı bölgede aşağıdaki çalışmalar planlanmıştır. (Şekil-4)

1. Heyelan gerisinde kafa hendeği oluşturularak heyelanlı kütleye yüzey sularının sızmasının engellenmesi. Bu kafa hendeği mevcut servis yolunda teşkil edilebilecek ve işinsal yatay drenlerden toplanan suların deşarjında da kullanılacaktır.
2. İşinsal yatay drenler ile ayrılmış killi şistler içinde yeralan suyun yamacın üst seviyelerinde drene edilmesi ve uzun dönemde olası yağışlardan bu bölgenin etkilenmesinin engellenmesi.
3. Devlet yolunda yarma şev dibinde işinsal yatay drenlerle suyun toplanması ve yeraltı suyu derin hendek drenajı yapılarak suyun heyelanlı kütlenin dışına deşarj temin edilecektir.
4. Orman yolu tarafındaki mevcut su kaynaklarından gelen sular toplanarak işinsal yatay drenlerle ve kaplamalı hendek ile uzaklaştırılacaktır.

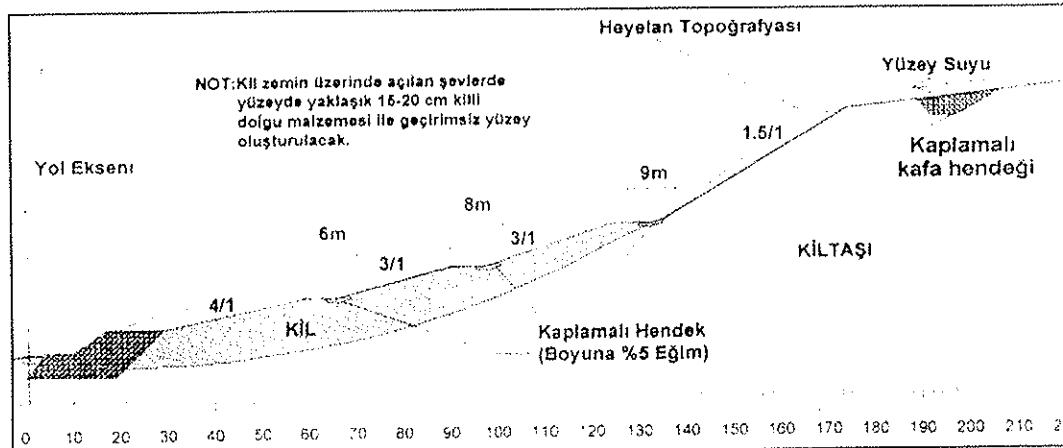
Şekil-5- Aktaş heyelani Km:121+820 iyileştirme önlemlerini gösteren enkesit

4.2.4. Şev Stabilité Analizleri Ve Çözümün Oluşturulması : Yağış ve boşluk suyu basıncındaki değişikliklere bağlı olarak su durumunda ve heyelan topografyasında ikinci kez oluşan değişiklikler stabilité analizlerine yansımıştır. Yine çözüm önerisi oluşturulurken drenaj tedbirleri ile stabilizedeki artış, şev düzenlemesinin etkisi, topukta uygulanacak destek dolgusunun etkisi değerlendirilmiştir.

Heyelanın yola etkilerinin bertaraf edilmesi için alınan iyileştirme önlemleri yüzey sularının kafa hendeğiyle toplanması; palyelerde kaplamalı hendek yapılması; topukta oluşturulacak kaya dolgu altında borulu drenaj gibi drenaj tedbirleri ve heyelanlı gevşek malzemenin büyük ölçüde sıyrılp atılmasına imkan verecek şekilde 3Y/1D eğimde şev yatırılması; topukta kaya dolgu ile destek oluşturulmasını kapsamıştır (Şekil-5). Ayrıca heyelan aynasında çekme çatlaklarını içine alacak şekilde şev düzenlemesi öngörmüştür. Yapılan tüm düzenlemelerde drenaj tedbirlerinin etkisi gözönüne alınmış, ancak söz konusu heyelanlı sahanın geniş bir alan oluşu ve killi geçirimsiz zeminden planlanan şekilde drenaj tedbirleriyle suyun yeterince uzaklaştırılamayacağı gözönüne alınarak yolun ömrüne binaen kaya dolgu gibi destek yapısı ilave olarak değerlendirilmiştir.

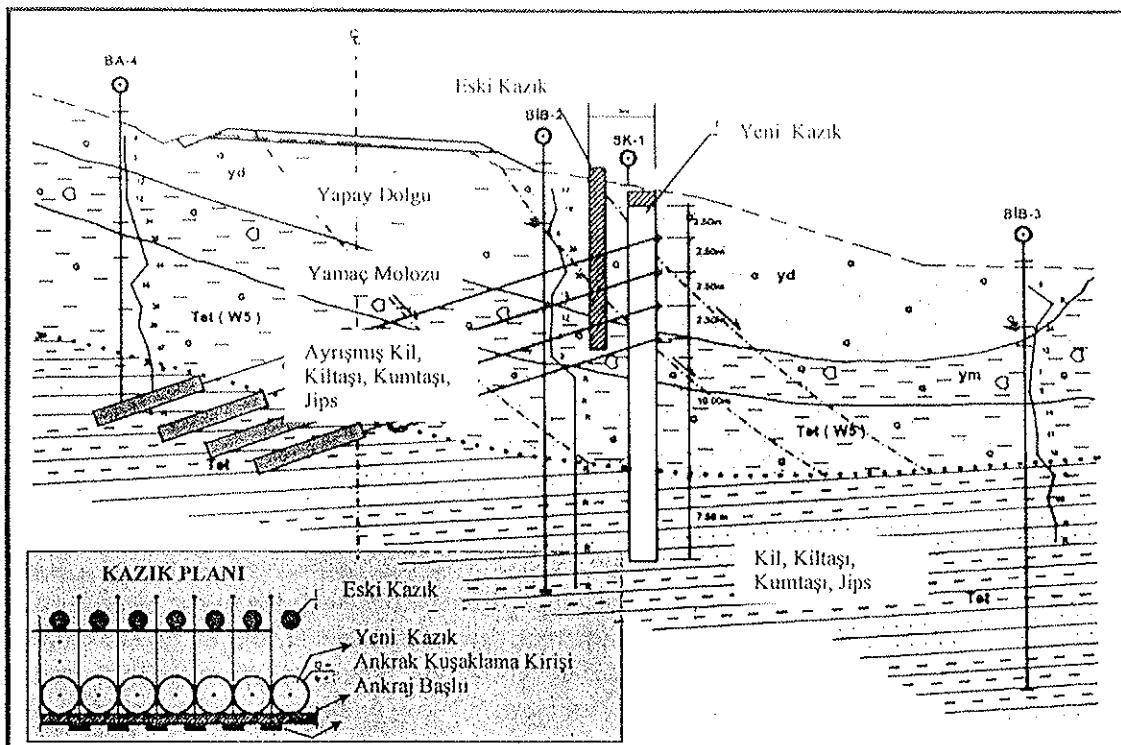
Şekil-6- Bakacak heyelan iyileştirme önlemlerini gösteren enkesit

4.3.2. Araştırma Çalışmaları ve Geoteknik Değerlendirme : 1997 yılında heyelan sahasında heyelan plankote ve enkesitleri alınarak 11 adet araştırma sondajı yapılmış, 2 adet kuyuya inklinometre yerleştirilmiştir. Araştırma çalışmaları sonuçlarına göre; yolun hemen altında 4-10 m kalınlığında dolgu malzemesi, daha sonra 3-4 m kalınlığında kil, killi kum ve çakıldan oluşan yamaç moluzu ve en alta ayrılmış kiltaşı, kumtaşı ve çamurtaşı bulunduğu belirlenmiştir. Heyelanlı kesimde, yer altı suyu seviyesinin 6 m-10 m arasında değiştiği, kayan kütlenin suya doygun olduğu ve 1995 yılında imal edilen kazıkların kayma düzlemi üzerinde kaldığı belirlenmiştir (Şekil-6). Kayma düzlemi yol platformundan başlayıp, topuğa doğru yüzeye paralel konumda 150 m uzunluktadır. İnklinometre ölçümlerinde kayma düzleminin, anakaya-ayrılmış kaya dokanağına kadar indiği belirlenmiştir.

4.3.3. Çözüm : Bolu Dağı geçişinde otoyolen ilerde yakın dönemde açılması planlandığından ve trafiğin önemli bir bölümü otoyola kayacağının en önemlisi de ağır trafik altında mevcut trafiği etkilemeden yapılabılırliğin öne çıkması nedeniyle yol dolgusunun dayanma yapısı ile tutulması ve drenaj önlemlerinin alınması çözümü üzerinde çalışılmıştır. Uzun dönemde stabilitenin korunması için dayanma yapısı önündeki kütlenin bir kısmının zaman içinde kayabileceği düşünülmüştür.

Dayanma yapısı olarak kayaya 5 m soketli, 2 m çaplı teğet kazıkların 4 sıra öngörmeli ankajlarla desteklenmesi durumu için PLAXSIS yazılımı ile yapılan analizlerde yeterli güvenliğin sağlandığı görülmüştür. Kazık forajı sırasındaki örselenmeler dikkate alınarak soket boyları ve kazık boyları yapım sırasında revize edilmiştir.
