KARAYOLLARI GENEL MÜDÜRLÜĞÜ

TRAFİK GÜVENLİĞİ PROJESİ

İLERLEME RAPORU

**İSVEÇ TRAFİK ÇATIŞMALARI TEKNİĞİNİN
TÜRKİYE'DE KULLANILMASI**

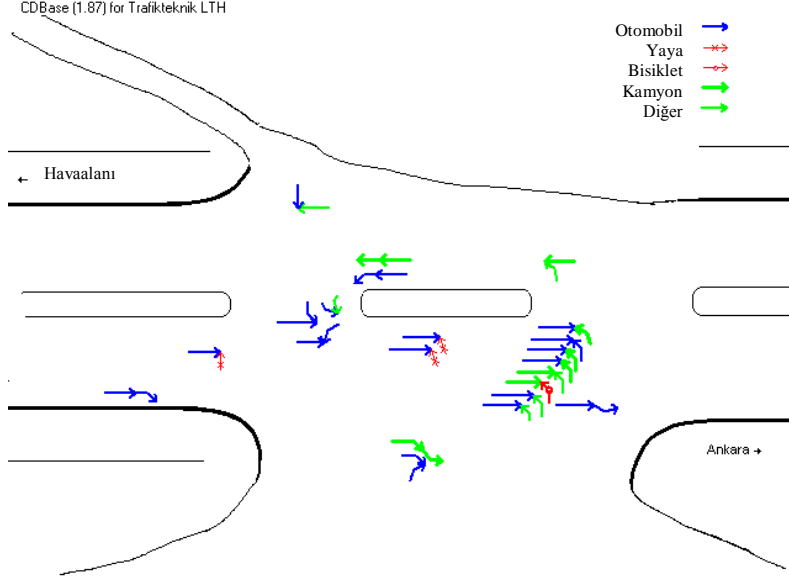
Bu kavşak, Porsaklar'ın kuzeyinde bulunmaktadır. Pilot Projenin ilk aşamasında bu kavşak, bir kara nokta olarak değerlendirilmiştir. Temel sorun, ana yol üzerinde dönen taşıtlarla bağlantılıydı. Bu, 1999 ilkbaharında trafik çatışma tekniği ile gerçekleştirilen önlem öncesi araştırma ile de teyid edilmiştir. Sonuçlar Şekil 1, 2 ve 3'de gösterilmiştir.

Şekil 1. ¹ 8 Mart 1999'da 7 saat boyunca Porsuklar I'deki ciddi çatışmalar, ÖNLEMLER ÖNCESİ araştırma

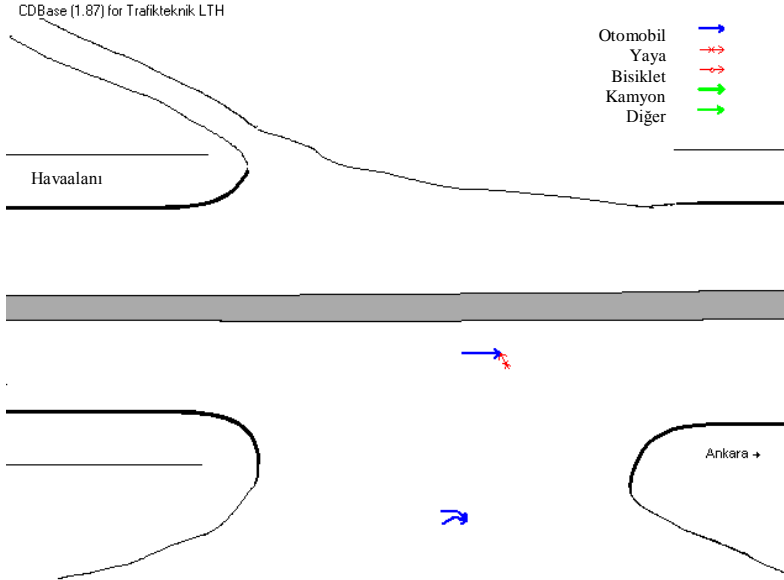
Şekil 2. 25 Nisan 2001'de 7 saat boyunca Porsuklar I'deki ciddi çatışmalar, ÖNLEMLER SONRASI araştırma

Önlem sonraki dönemde devam eden iki ciddi çatışma, yolun karşısına geçmekte olan bir yaya ile yoldan ayrılmakta olan bir taşıta ilişkindir. Elde edilen ilginç bulgulara göre bu çatışmalar, beklendiği şekilde önlem sonraki dönemde artmamıştır. Yaya güvenliği açısından kendilerini korumak tamamen yayaların sorumluluğundadır. Sürücülerin, karşıya geçmekte olan yayalara dikkat etmedikleri anlaşılmaktadır. Öte yandan, karşıya geçmekte olan yayaların da bu gerçeğin tamamıyla farkında olduğu görülmektedir.

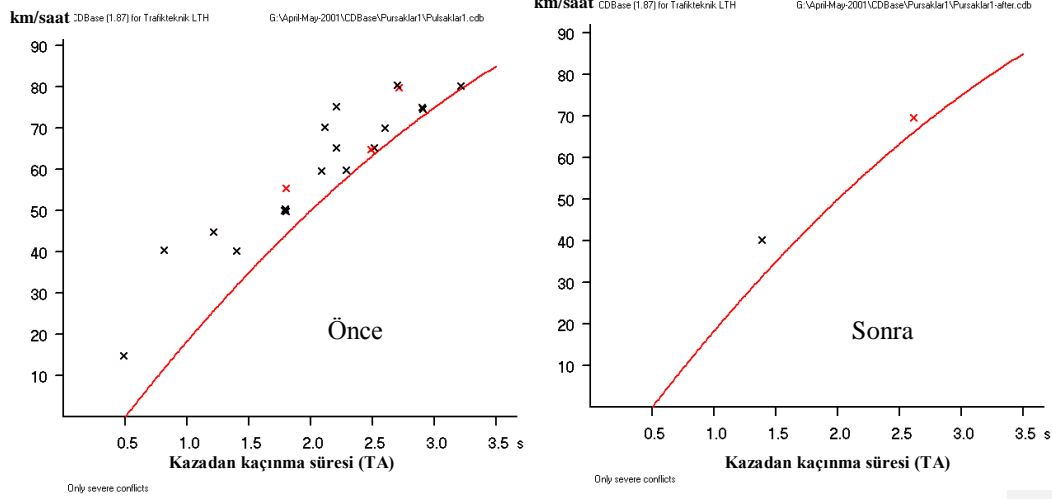
Şekil 3. Pursaklar I için kazadan kaçınma süresi (TA), Yeniden inşaat öncesi ve sonrası

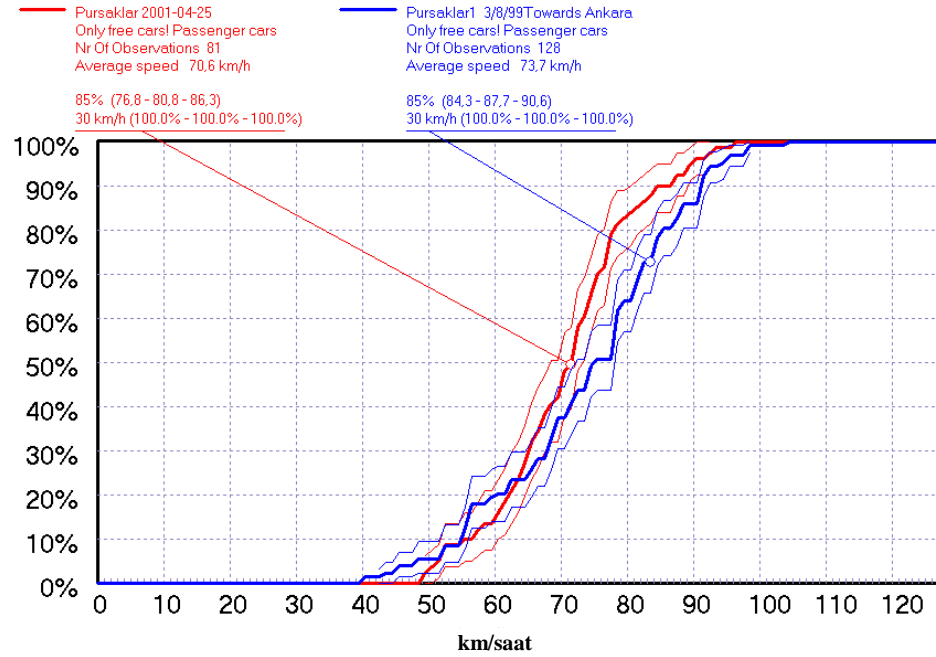
Şekil 4. Hız dağılımı, Yeniden inşaat öncesi ve sonrasında Ankara'ya doğru seyretmekte olan "Serbest-Binek otolar"

Bu ölçüm, 1999'daki duruma göre önlem sonrasında hızların oldukça düşük olduğunu göstermektedir. Bu azalma, daha hızlı araçlarda gözlemlenmiştir. Bu durum, hızların yüzde seksen beşinin, orta veya ortalama hızdan fazla azaldığı gerçeği ile ortaya konulmaktadır. Refüjü kapayan yeniden inşaat tek başına bu hız azalmasını açıklayamaz. Orta engelin kapatılmasının etkisi, genel olarak hızlarda artış şeklinde olmalıdır. Ölçülen hızlar, öteki taşıtlardan etkilenmeyen "serbest hareket eden taşıtların" hızları olmakla birlikte, bunlar bile güvenlik önleminden etkilenebilirlerdi.

Hızdaki azalmanın açıklamasının başka bir yerde aranması gerekmektedir. Bir açıklama, havaalanı yolu üzerindeki hız denetiminin, daha düşük hızlara yolaçmış olabileceğidir. Başka bir açıklama da bu günde bu yol üzerinde hız denetiminin uygulanmış olmasıdır. Gerçek olan, bu günde havaalanı yolu üzerinde polis kontrolünün yapılmış olmasıdır. Ancak, bu kontrol aksi istikamet üzerinde uygulanmıştır. Üçüncü bir açıklama da Türkiye'de geçen ay içinde akaryakıt fiyatlarında yapılan büyük artış olabilir. Akaryakıt fiyatlarında önemli bir artış, sürüş tarzı yanısıra trafiğin akışını da etkileyebilir. Bunun nedeninin ne olduğunun belirlenmesi güç olmakla birlikte 85'inci yüzdede 87 km/saat'ten 81 km/saat'e düşüş, yüksek hızlarda önemli bir azalma olduğunu ortaya koymaktadır. Bu azalmaya karşın, sözkonusu mahalde hızlar hala yüksektir. Bu mahallin bir meskun alan içinde bulunması nedeniyle hız sınırı 50 km/saat'tir fakat çok az "serbest taşıt" bu sınıra uymaktadır.

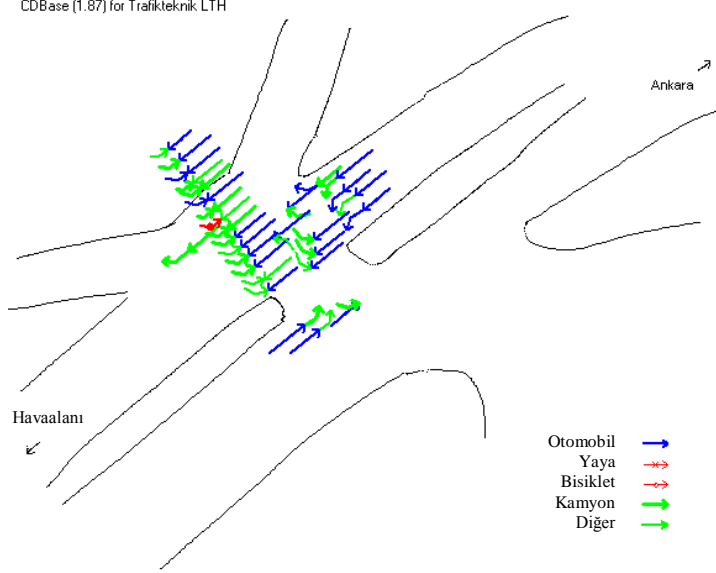
Bu kavşak, yeni "OPET" benzin istasyonu ve alış veriş merkezinin hemen kuzeyinde yer almaktadır. Pilot Projenin ilk aşamasında bu kavşak da bir kara nokta olarak değerlendirilmiştir. Esas sorun, ana yolu geçen taşıtlar yanısıra ana yol üzerinde dönmekte olan taşıtlara ilişkindir. Bu durum, 1999 ilkbaharında trafik çatışma tekniği ile gerçekleştirilen önlem öncesi araştırma ile de teyid edilmiştir. Sonuçlar Şekil 5, 6 ve 7'de gösterilmiştir.

Şekil 5. ² 16 Mart 1999'da 6 saat boyunca Pursaklar II'deki ciddi çarışmalar ÖNLEM ÖNCESİ durum

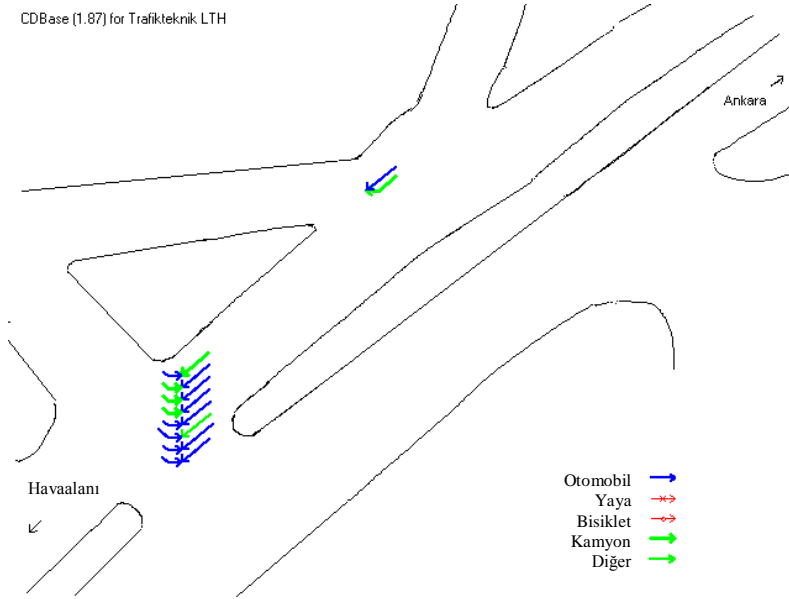
Şekil 6. 27 Nisan 2001'de 6 saat boyunca Pursaklar II'deki ciddi çarışmalar ÖNLEM SONRASI durum

Önlem öncesinde 28 olan ciddi çatışma sayısı önlem sonrasında sadece 9'a düşerek bu kavşakta çatışmaların sayısında önemli bir azalma göstermiştir. Bu, ciddi çatışmaların yaklaşık üçte ikisinin ortadan kalktığı anlamını taşımaktadır. Ancak, bazı ciddi çatışmalar devam etmekte ve bunlar hala yüksek hızlarda meydana gelmektedir. Geri kalan çatışmaların tamamı, tali yoldan sola dönüşle ilgilidir.

İlginç bulgulardan biri de bir çok anormal dönüş manevralarının yapıldığını göstermektedir. Tali yoldan (çimento fabrikasından) gelmekte olan taşıtlar, benzin istasyonuna görmek için çıkış şeridini kullanmışlardır. Yasal bir manevranın gerçekleştirilmesi, kavşakta sola dönmeleri ve daha sonra Pursaklar'a kadar giderek trafik ışığında U-dönüşü yapıp geriye dönmeleri şeklinde olmalıydı. Bu, bir kilometrelik bir yol oluşturmaktadır. Bu davranışın güvenli olduğunun söylenmesi mümkün değildir, ancak öte yandan hiç bir çatışma gözlemlenmemiştir.

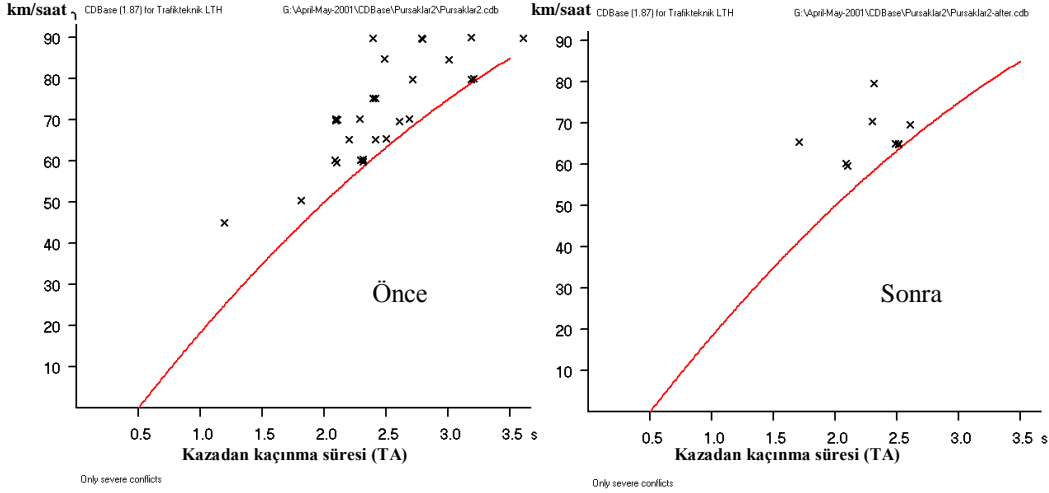
Şekil 7. Pursaklar II için hız/kazadan kaçınma süresi (TA) değeri oranı. Yeniden inşaat öncesi ve sonrası

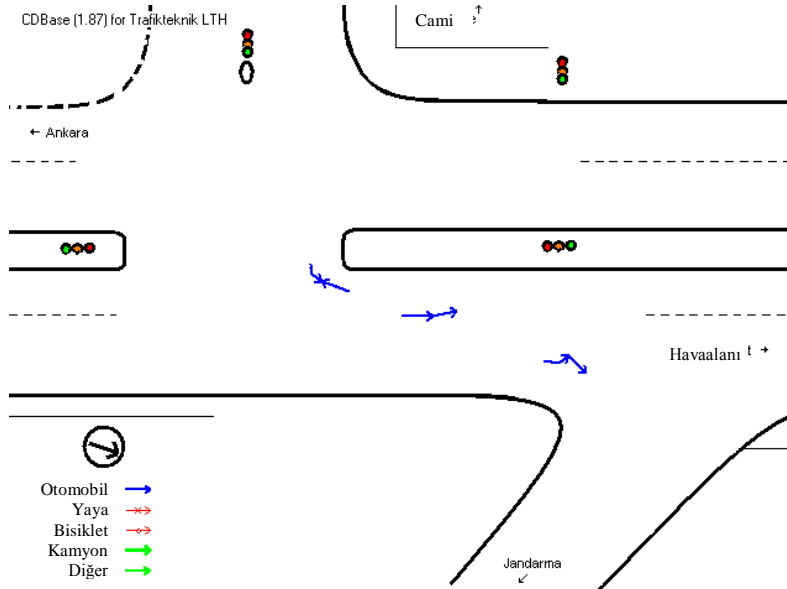
Sinyalizasyon, Pursaklar'da trafik güvenliğinin artırılmasına yönelik çalışmaların çok önemli bir bölümünü oluşturmaktadır. Buna rağmen sinyalizasyonun konulmasından sonra bile bu kavşakta kazalar olduğu bildirilmiştir. Bir günlük bir çatışma tekniği çalışması yapılmıştır. 6 saatlik gözlem süresi boyunca sadece üç ciddi çatışma gözlemlenmiştir. Bunlardan biri, Pursakların doğu tarafından batıya doğru garip bir manevradan kaynaklanmıştır. Trafik sinyalizasyonunun doğu tarafındaki otobüs durağından çıkan bir binek aracı yanlış istikamette seyretmekte iken sola dönmekte olan bir taşıtla çatışmaya düşmüştür.

Başka bir çatışma da sola dönüşten kaynaklanmıştır ve dönüşten sonra taşıt, Jandarma karakoluna giden yol üzerinde keskin bir sağa dönüş yapmıştır..

Başka bir çatışma da bir sollama manevrasından kaynaklanmıştır. İki taşıt aynı anda yavaş seyretmekte olan bir kamyonu sollamışlar ve bunun sonucunda bu taşıtlardan birinin son anda fren yapması gerekmiştir. Bu, yolun söz konusu kesiminde devam eden bir sorundur. Yokuş yukarı yönünde, ağır yüklü kamyonlar veya otobüsler ile binek arabalar arasındaki hız farkı, çok sayıda tehlikeli sollama manevrasına yolaçmaktadır.

Yayalar, ana yol üzerinde bazı ciddi sorunlarla karşılaşmaktadır. Yayalar, bütün yol boyunca karşıdan karşıya geçmektedir. Trafik ışığının yayalara bir geçiş fırsatı vermesine karşın bir çok yayanın bu kolaylığın önemini kavramadığı ve başka yerlerde, hatta kırmızı ışıkta, karşıdan karşıya geçtiği görülmektedir.

Şekil 8. 30 Nisan 2001'de 6 saat boyunca Pursaklar'daki trafik ışıklı kavşaktaki ciddi çatışmalar

Bu süre içinde bir kaç anormal dönüş manevrası gözlemlenmiştir. Pirsaklar I olarak adlandırılan bu kavşakta sola dönüşün imkansız olması nedeniyle geri kalan tek alternatif, bir kaç kilometre fazladan yol gidilmesidir. Bazı araçlar, otobüs durağında bazı insanları indirdikten sonra U-dönüşü yapabilmek için trafik ışığına kadar geri geri gitmektedirler. Bu yasadışı manevralar, ciddi trafik güvenliği sorunlarına yolaçabilir. Bu sorunlar, özellikle geceleri daha büyük olabilir. Bu konunun daha fazla araştırılması yararlı olabilir. Trafik ışığı ile kontrol edilen bu kavşağın, uygun bir dört kollu kavşak haline getirilmesinin bir yolu bulunabilmesi durumunda bu sorunlardan bazıları çözülebilir. Bunun önündeki en önemli engel, kavşağın doğu tarafındaki seviye sorunudur.

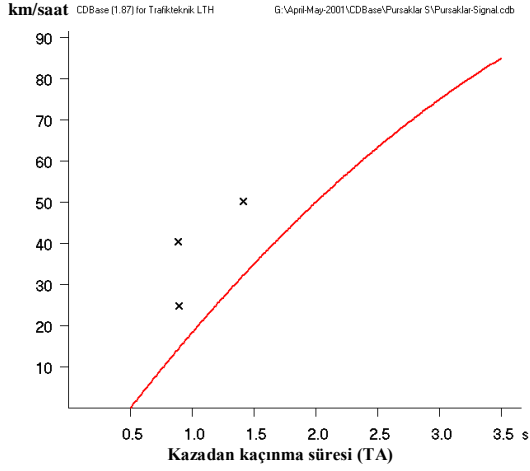
Şekil 9. 30 Nisan 2001'de Pursaklar'da trafik ışıklı kavşaktaki hız/kazadan kaçınma süresi (TA) oranı

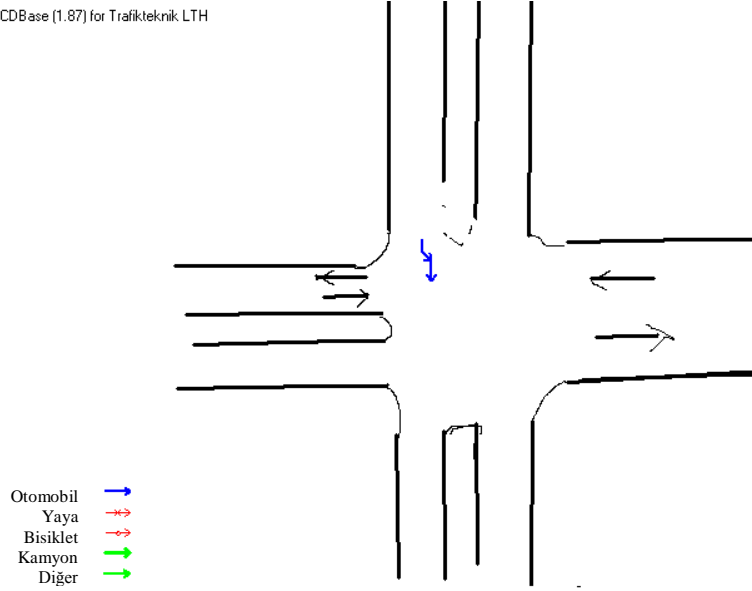
Şekil 10. ÇANKIRI'daki İSTASYON kavşağındaki ciddi çatışmalar

- Ana yol üzerinde yüksek hızlar.
- 4 aşamalı ışığın hiç bir aşamasının yayalar için güvenli bir geçiş sağlamaması nedeniyle bu ışık yayalar için sorunlar yaratmaktadır. Yayalar için özel düzenlemeler yoktur.
- Yayalar trafik ışıklarını görmekte güçlük çekmektedir.
- Yaklaşım şeritlerinden biri, park alanı olarak kullanılmaktaydı. Bu alan kapatıldığı takdirde, kavşak basitleştirilebilir.
- Türkiye'deki genel bir sorun araçların trafik ışıklarının ilerisinde durması ve böylelikle kavşağı tıkamalarıdır.

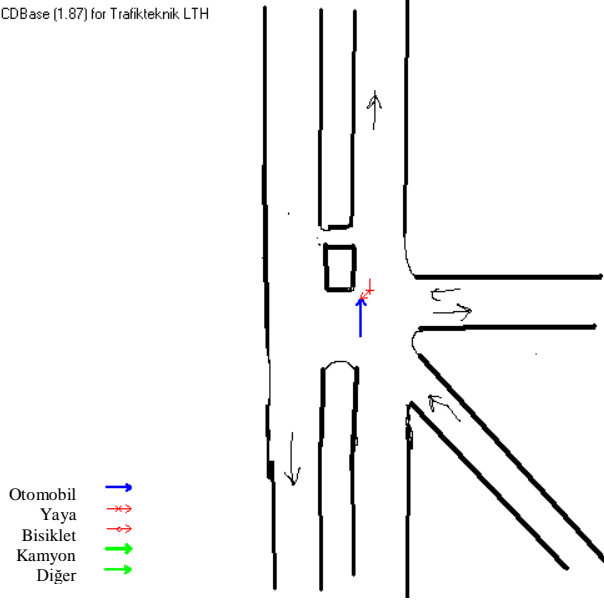
Şekil 11. ÇANKIRI'daki KARATAŞ 765-05 kavşağındaki ciddi çatışmalar

- Ana yol üzerinde yüksek hızlar.
- Yayalar, yüksek hızla gelen taşıtları güçlükle görebilmektedirler. Görüş mesafesi, virajlı yol nedeniyle engellenmektedir.
- Yaklaşım şeritlerinden biri, keskin bir açı ile gelmektedir. Bu, araçların kavşağa yüksek hızla gelmesi nedeniyle, sorunlara yol açmaktadır. Bir dur levhası olmasına karşın yolu kullananlar buna dikkat etmemektedir. Bu sorunun çözüm yollarından biri burada hızın fiziksel olarak yavaşlatılması olabilir. Yola konulacak bir tümsek, büyük olasılıkla bu sorunu çözecektir.
- Ana yol üzerindeki şerit, yaklaşık olarak bir buçuk şerit genişliğindedir. Bu, yüksek hızlara ve istikrarsız akış koşullarına neden olmaktadır ki, bu da karşıdan karşıya geçmekte olan yayalar için güçlükler yol açmaktadır.
